LAUDO TÉCNICO

Obra: **COMERCIAL**

Cliente: **SENAR-MS**

RONDONÓPOLIS, 26 DE AGOSTO DE 2020.

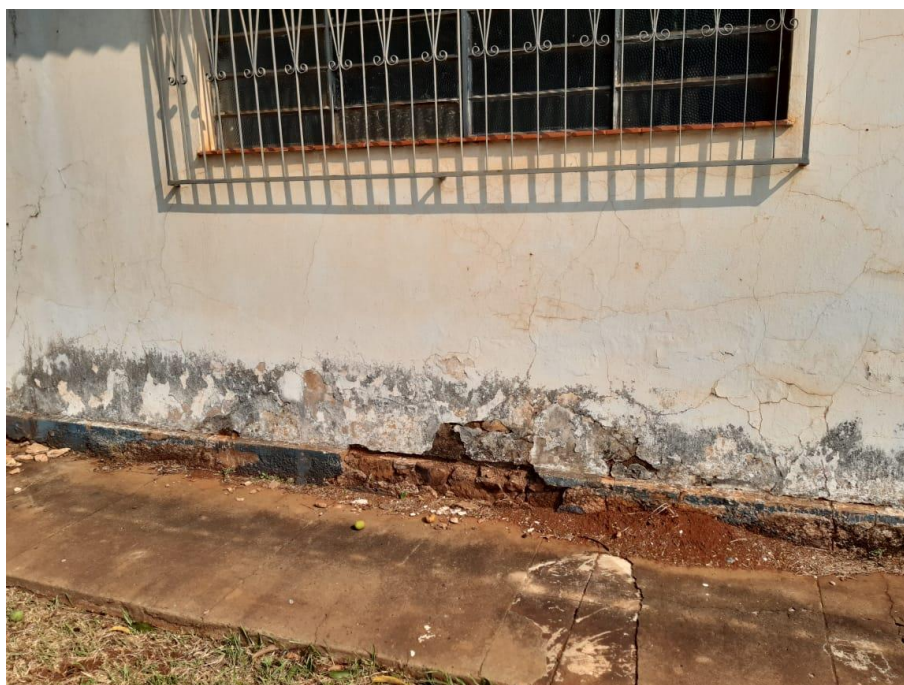
Foto 05 – Fundação exposta às intempéries e com desgaste, gerando trincas e rachaduras.

Sugerimos a demolição completa da edificação.

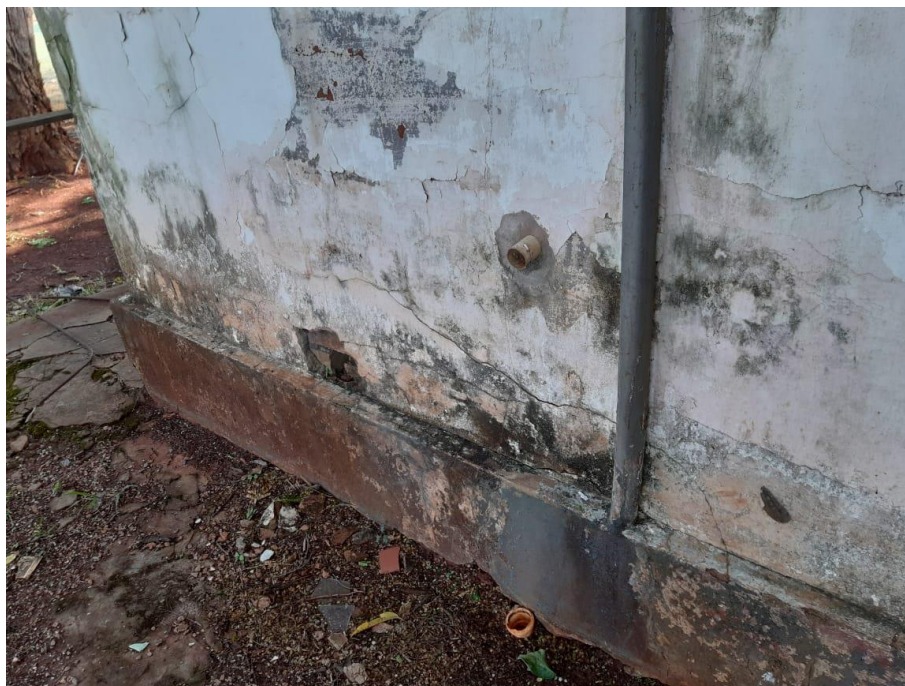
Foto 06 – Trincas e rachaduras iniciando no elemento de fundação.

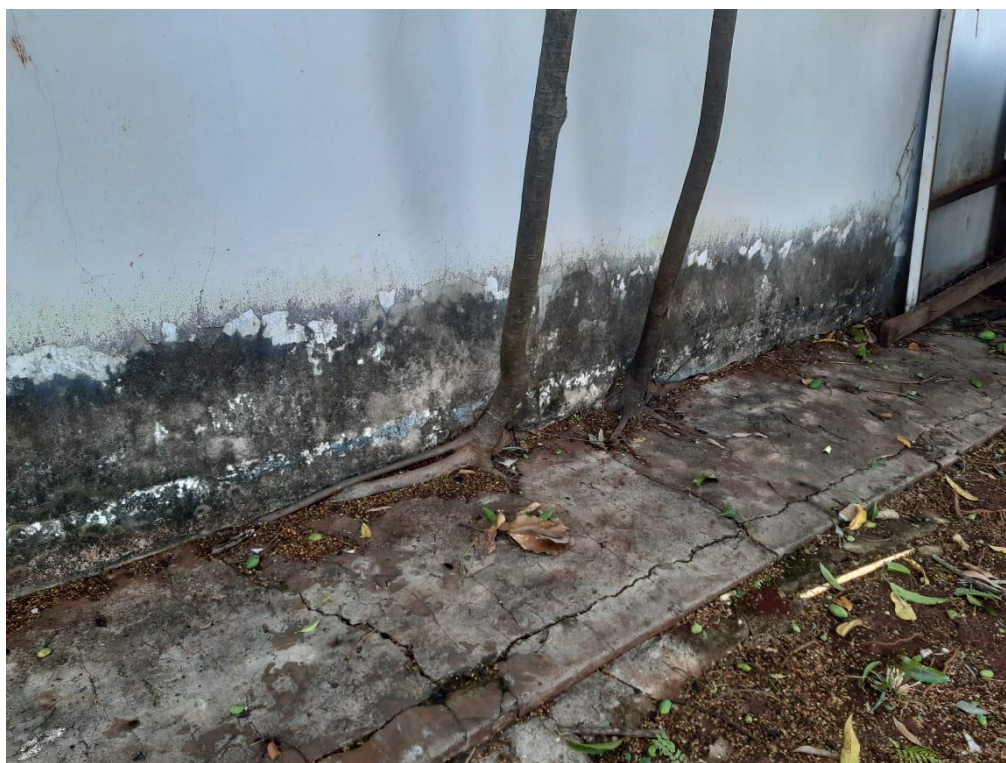
Foto 07 – Raízes e troncos de vegetação crescendo junto ao elemento de fundação.

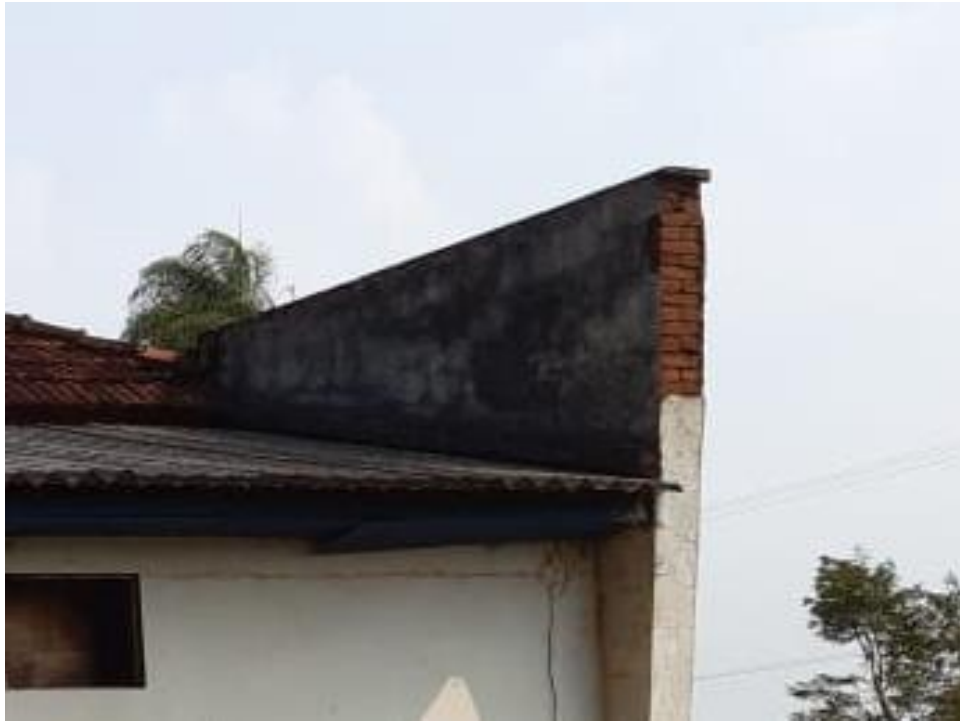
Foto 08 – Alvenaria em tijolo maciço

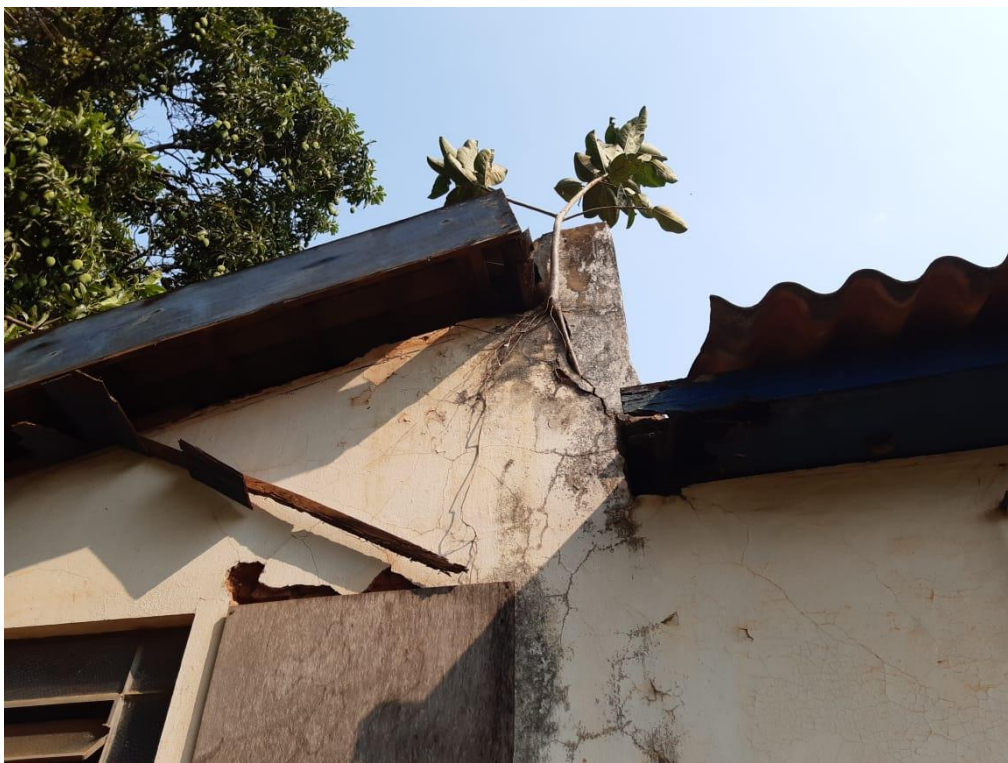
Foto 09 – Raízes e troncos de vegetação crescendo junto ao elemento estrutural

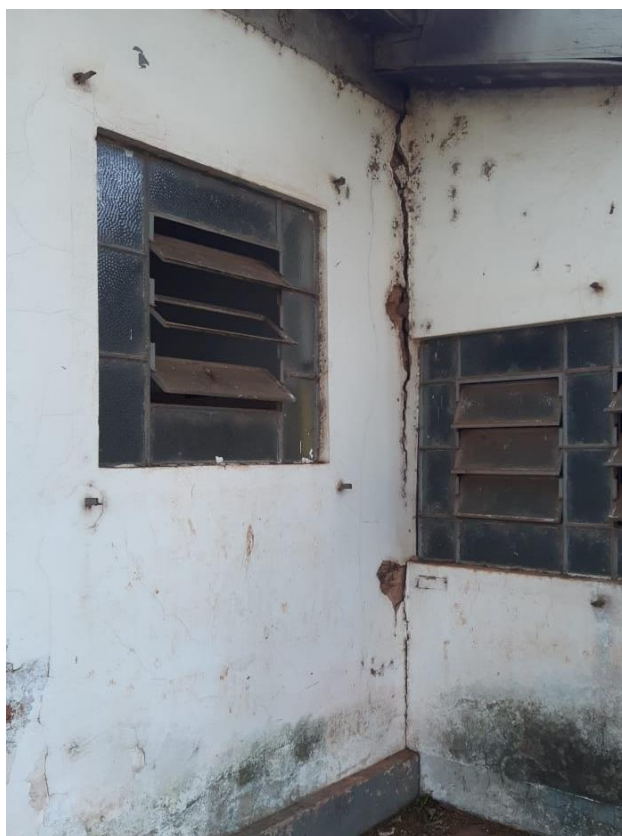
Foto 10 – Rachadura no encontro de paredes

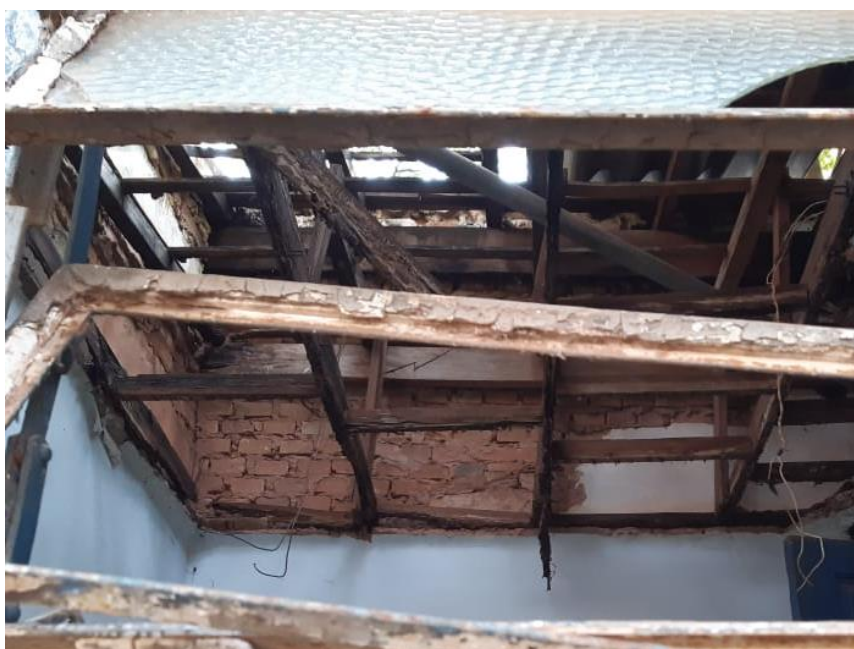
Foto 11 – Estrutura em péssimo estado de conservação, sem elemento de cobertura

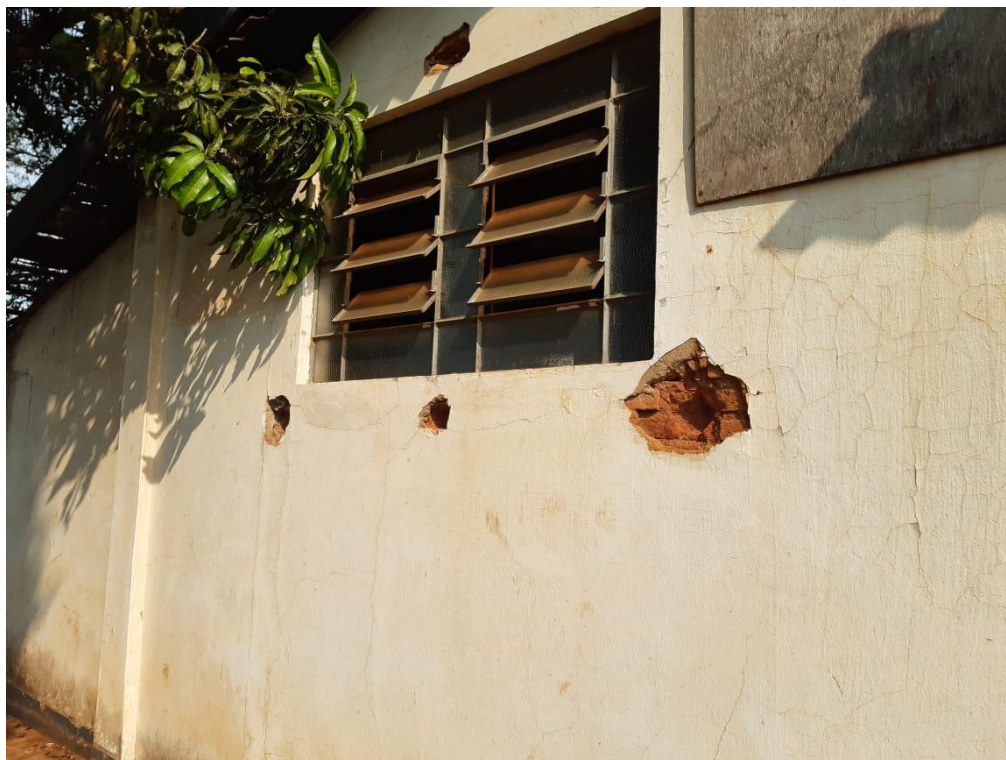
Foto 12 – Trincas e fissuras no reboco

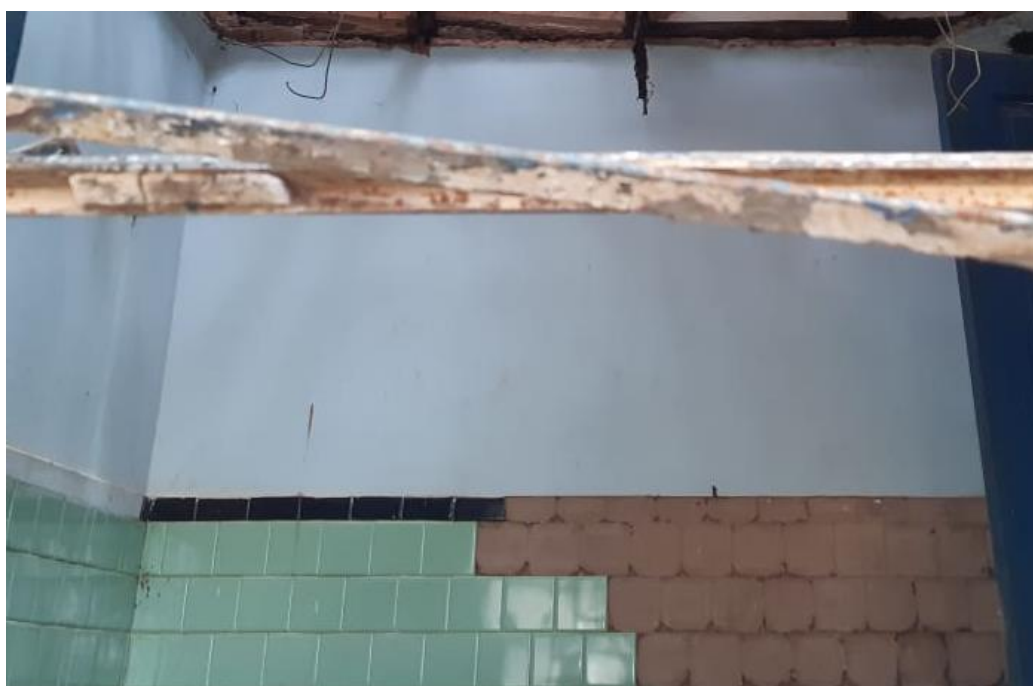
Foto 13 – Revestimento cerâmico descolado
